Gelbes Ärgernis

GELBE FLECKEN AUF KUNSTSTOFFFENSTER-PROFILEN ODER GAR GROSSFLÄCHIGE GELBFÄRBUNGEN BEEINTRÄCHTIGEN DAS ERSCHEINUNGSBILD DER FENSTER ERHEBLICH. DER SACHVERSTÄNDIGE JÜRGEN SIEBER IST DER PROBLEMATIK NACHGEGANGEN UND ERKLÄRT, WIE DIESE SCHÄDEN ENTSTEHEN.

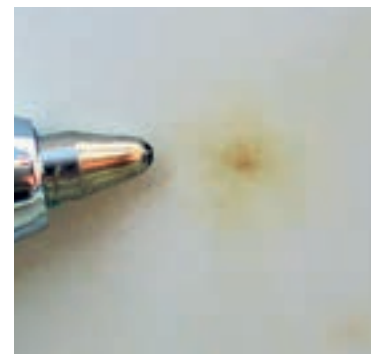
o.: Oxidierender Metallspan von einem gelben Hof umgeben. Die Kugelschreiberspitze macht die Größenordnung sichtbar.

Erst als ein Techniker der PVC-Branche auf die Idee kam, seinem neu angepflanzten Rasen mit Rasendünger auf die Sprünge zu helfen und in einem Gartencenter einen „eisenhaltigen Rasendünger“ kaufte, ergab sich plötzlich eine logische Erklärung. Beim großzügigen Verteilen von eisenhaltigem Rasendünger können Metallstäube punktuell in großer Menge verteilt werden, was erklärt, warum häufig ein einzelnes Haus in ei-

nem Wohngebiet betroffen ist, und bei diesem verstärkt die Fenster in den unteren Etagen. Werden die Metallstäube nicht entfernt, können sie sich festsetzen und die beschriebenen Probleme verursachen.

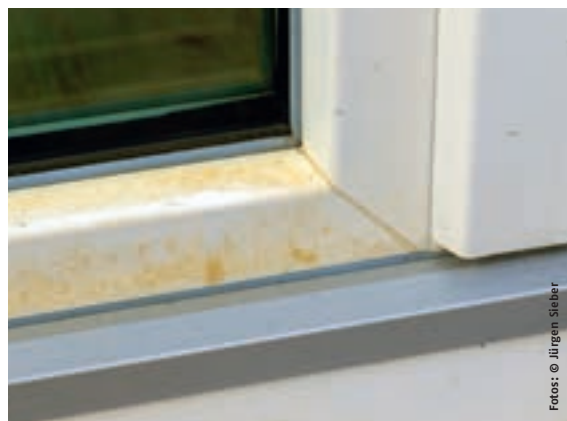
l.: Typische Gelbverfärbung an einem unteren Flügelprofil eines Kunststofffensters. Die Gelbverfärbung endet seitlich an den Schweißnähten.

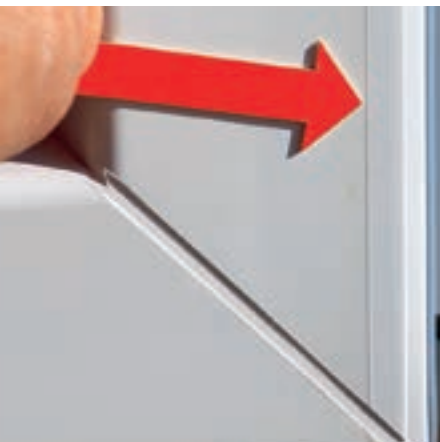
l. Anschwellen des PVC-Flügel-Profils im Bereich der Blendrahmenanschlagdichtung als Folge der Verwendung eines überdosierten Haushaltsreinigers.

Aufquellungen am Flügelprofil sind die Folge. Aufgrund der Dichtungsanlage sind diese Aufquellungen so gerade wie mit dem Lineal gezogen. Die Erhebungen treten zeitlich meist vor der Gelbverfärbung auf und sind ein klares Indiz für den Missbrauch bzw. die Überdosierung von Haushaltsreinigern. Die Laborkosten kann man sich angesichts dieses Schadensbildes zwar sparen, die Diskussion mit dem Endkunden aber bleibt.

Da dieses Problem durch Missbrauch bzw. Überdosierung von Haushaltsreinigern oder als Reaktion auf Eisenstaub entsteht, versteht sich von selbst, dass sich die gelben Flecken nicht mit Haushaltsreinigern entfernen lassen. Hier muss der Profi ran. Nur durch Abschleifen der Oberfläche bzw. durch ein abrasives Säubern der Profile können die betroffenen Fenster gereinigt werden. Im Anschluss erfolgt die Versiegelung der behandelten Oberfläche. Als Prävention sollte bereits bei der Angebotsabgabe der Hinweis erfolgen, dass die Reinigung der PVC-Oberflächen nur mit einem Mittel erfolgen darf, das frei von Geschmacksstoffen, Terpenen, Ammoniak oder Benzylalkohol ist.
